ACUERDOS QUE PROCEDAN SOBRE APROBACION DEFINITIVA ESTUDIO DETALLE. DEFINICIÓN DE FACHADA Y CUBIERTA DEL EDIFICIO SITUADO EN CALLE MAYOR, 64, DE SANGÜESA/ZANGOZA (PARCELA 672 DEL POLÍGONO 5 DEL PLANO CATASTRAL.

ESTUDIO DE DETALLE FACHADA Y CUBIERTA

Edificio emplazado en C / Mayor 64

Promotor: Fernando Soteras
Arquitecto: Rubén Zabalza
Marzo 2021

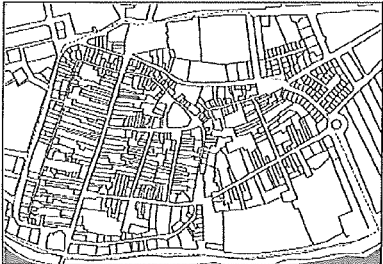
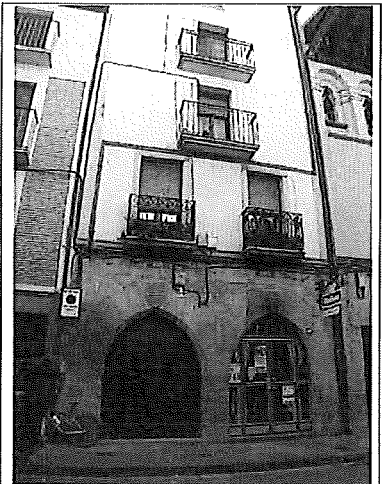
AYUNTAMIENTO DE SANGÜESA / ZANGOZA UDALA PLAN ESPECIAL DE REFORMA INTERIOR DEL CENTRO HISTÓRICO ficha urbanística de parcela

CALLE Y NÚMERO Calle Mayor 64	Ref. CATASTRAL 0672
	INFORMACIÓN

DENOMINACIÓN.....	
	SUPERFICIE PARCELA APROXIMADA..... 253,21	
	SUPERFICIE CONSTRUIDA APROXIMADA..... 661	
	NÚMERO DE VIVIENDAS..... 3	
	USO PRINCIPAL PLANTA BAJA..... A. V. Y RESTAURACIÓN	
	USO PRINCIPAL PLANTAS SUPERIORES..... VIVIENDA	
	TIPOLOGÍA EDIFICATORIA..... CASA URBANA	
	NÚMERO DE PLANTAS EN FACHADA..... B+3+A	
	NÚMERO DE PLANTAS EN CATASTRO..... V / IV	
	SÓTANO..... SI	
AÑO CONSTRUCCIÓN/ÚLTIMA INTERVENCIÓN..... 1600 / REHABILITADO		
ESTADO DE CONSERVACIÓN GENERAL..... BUENO		
PROTECCION SEGUN C. DE CULTURA.....		
PROTECCION SEGUN PM..... GRADO III: FACHADA HASTA PISO PRIMERO, ARCO Y ESCUDOS		
RESTOS ARQUEOLÓGICOS.....		
NORMATIVA		
MODO DE ACTUACION (GESTION)..... ACTUACIÓN DIRECTA		
USO PRINCIPAL DE LA EDIFICACION..... RESIDENCIAL

NÚMERO DE PLANTAS MAXIMO EN NUEVA EDIFICACION..... B+3		
OCUPACION EN NUEVA EDIFICACION..... VER PLANO CORRESPONDIENTE		
Para la ocupación en PB ver Título IV de las normas urbanísticas		
NÚMERO DE VIVIENDAS MAXIMO..... SEGÚN NORMATIVA APLICABLE		
PROTECCION ARQUEOLOGICA..... ZONA B		
PROTECCION SEGUN C. DE CULTURA..... BIEN DE RELEVANCIA LOCAL		
AFECCIONES DEL PATRIMONIO..... FACHADA AFECTADA POR CAMINO DE SANTIAGO		
GRADO PROTECCION PERI..... EDIFICIO CON ELEMENTOS A PROTEGER		
PRECISIONES PROTECCION.....		
ZONA A EFECTOS DE NORMATIVA ESTETICA..... ZONA 1

En la ficha se definen las alturas sobre la calle Mayor como B+3+Atico y se define también un número de 3 viviendas. Para una nueva edificación se definen unas alturas de B+3, pero este no es el caso ya que se pretende mantener la estructura actual.

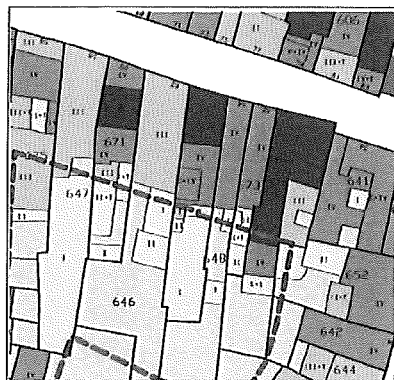
El plano adjunto establece las alturas y fondos máximos en caso de rehabilitación, y el fondo máximo en caso de nueva edificación (azul). La altura en caso de nueva edificación figura arriba

s/p	B	B+1	B+2	B+3	B+4	B+5
